ACCESIBILIDAD EN EL CAMINO DE SANTIAGO

Carmen Iglesias y Delfín Jiménez

Arquitectos especialistas en Accesibilidad. EQAR, EQuipo de ARquitectura.

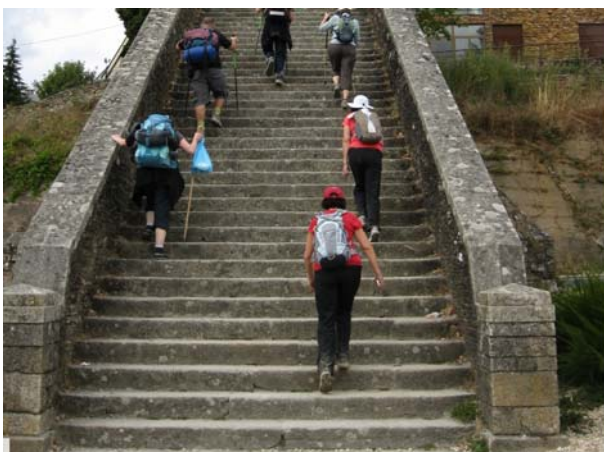
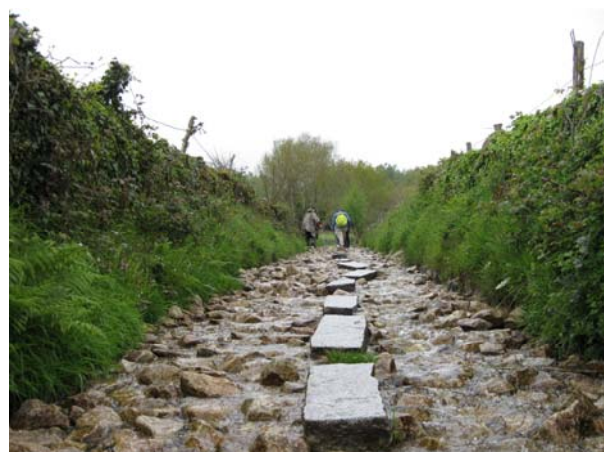
Figuras 3 y 4: Tramos no accesibles del camino. © Frescotours 2010

- El acondicionamiento con **un firme de acabado accesible**, es decir firme (sin elementos sueltos como grava o arena), estable (sin piezas que se muevan y puedan soportar el peso sin deformación), sin resaltes (llagas o salientes que puedan provocar caídas o dificultades a peregrinos que arrastran los pies, no ven bien o son usuarios de silla de ruedas)

- **La ausencia de cambios de nivel o discontinuidades en el camino**, como es el cruce de agua, escalones sueltos, escaleras sin alternativa de rampa,...

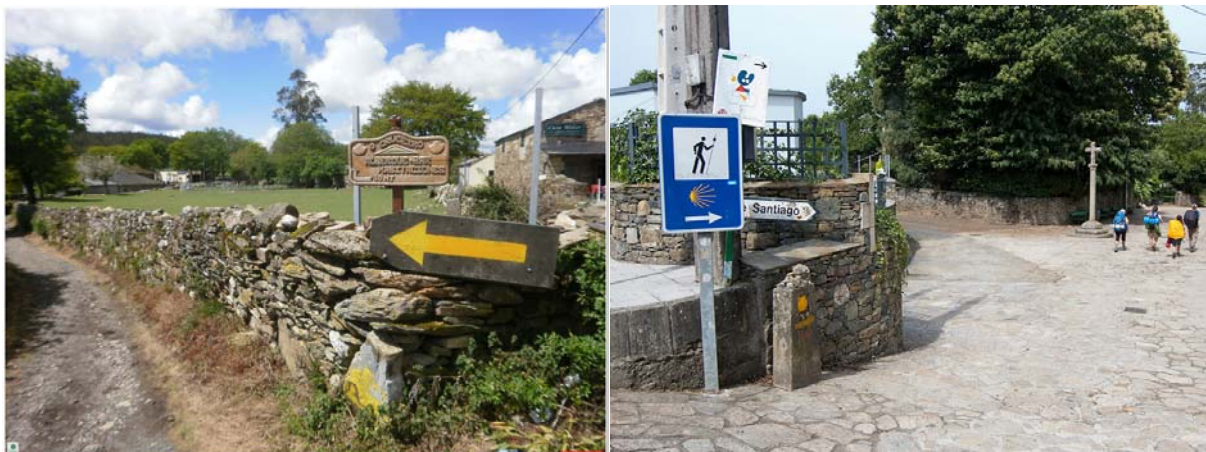
Figura 5: Señalización con flecha amarilla en el camino. © Frescotours 2011

Figura 6: Señalizaciones en travesía. © Jesús Perez Pacheco 2010

En cuanto al diseño de la señalización empleada debemos considerar su facilidad de lectura (tamaño, tipo de rotulación, contraste figura-fondo,...) y su facilidad de comprensión (complejidad de la simbología, idioma de la indicación,...). Cabe destacar en este sentido la “flecha amarilla” como símbolo más eficaz por su sencillez, facilidad de

comprensión, e identificación a nivel internacional con el Camino de Santiago. Su color además suele contrastar bastante bien en la mayoría de los casos.

En cuanto a su ubicación además de la elección de lugares visibles sin obstáculos, preferiblemente a la altura de los ojos, es recomendable que exista una continuidad visual entre una y otra señal, o al menos en las zonas de cruce o bifurcación, o cada cierta distancia a modo de recordatorio para confirmar al peregrino que va por buen camino.

Un punto clave en la señalización son las travesías urbanas, donde la complejidad urbana desfigura en muchas ocasiones la identificación del Camino. En estos puntos surge además la necesidad de localización de albergues, tiendas de aprovisionamiento, y los hitos y lugares religiosos de referencia histórica. Por último destacar también la, no siempre fácil tarea, de volver a encontrar el Camino para salir de la población y continuar el itinerario. En estos casos la señalización direccional debe ser reforzada por paneles informativos que amplíen y detallen las indicaciones de las señales, a la vez que permitan orientar al peregrino en la población para encontrar los lugares de interés y poder recuperar con facilidad la ruta del Camino. Mapas informativos sobre el recorrido de cada etapa y la situación dentro del Camino también son de gran ayuda.
